## ПОИСК ТЕЧЕЙ В ВАКУУМНЫХ УСТАНОВКАХ И ТЕХНОЛОГИЧЕСКОМ ОБОРУДОВАНИИ "ЭВРИСТИЧЕСКИМИ" МЕТОДАМИ

### SEARCH FOR LEAKS IN VACUUM INSTALLATIONS AND TECHNOLOGICAL EQUIPMENT BY "HEURISTIC" METHODS

А.Ю.Кочетков / kochetkov@laspaces.ru

АО "НПО Лавочкина", г. Химки

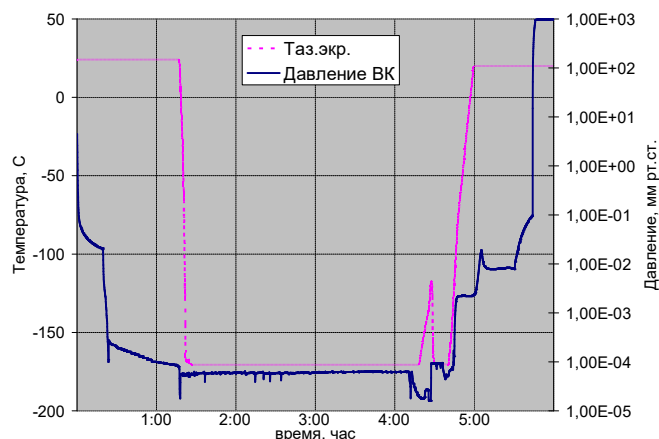
Рис. 1. Экспериментальные данные.

При проведении тепловакуумных испытаний в термовакуумной камере в момент заливки их жидким азотом наблюдалось повышение давления в рабочем объёме. При достижении азотными экранами определённой температуры величина натекания увеличивалась в 2 раза. Экспериментальные данные представлены на рис. 1.

При повышении температуры азотного экрана, после остановки подачи жидкого азота, до определённого значения давление в рабочем объёме вакуумной камеры восстанавливалось.

В результате проведённых работ стало очевидно, что течь открывается при температуре азотного экрана ниже минус 160 °С. Специалистами проводившими поиск была проработана возможность поиска течи в азотных экранах при атмосферном давлении. Для этого необходимо было залить их жидким азотом и подать туда гелий, после чего провести проверку методом щупа. Впоследствии, от этого варианта отказались ввиду его сложности. Во-первых при заливке азотных экранов в атмосфере на них выпадет конденсат в виде инея, который будет мешать поискам, во-вторых контрольный газ-гелий проблематично смешать с жидким азотом.

Единственно возможным способом устранить течь являлось последовательная повторная сварка всех "подозрительных" сварных соединений в наиболее напряжённых местах.

Специалистами отдела главного сварщика была проведена повторная сварка двух сварных швов. На рисунке 2 были представлены результаты проверки на герметичность азотного экрана после сварочных работ. Как видно из графика влияние температуры азотных экранов и давления в них полностью отсутствует, что говорит о том, что течь успешно устранена.
